Enceintes amplifiées Alesis M1Active 620

Don : Bérenger R., juin 2025

Remise en état

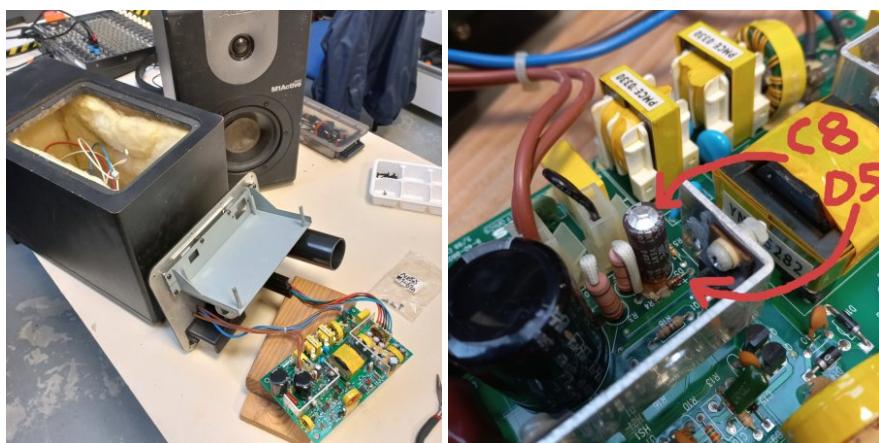
Symptômes : La LED bleue de l'enceinte clignote, aucun son ne sort.

Il s'agit dans ce cas du condensateur électrochimique C8 (cf. service manual), placé près d'une résistance qui chauffe, il sèche à l'usage jusqu'à cesser de fonctionner.

Ce n'est pas très compliqué de le changer, il faut démonter le panneau arrière (10 vis tout autour), débrancher les 3 connecteurs (tweeter, woofer et led), désoudre et resoudre un nouveau condensateur en C8 (220uF, 35V).

Selon cette [source](#), la valeur n'est pas critique, on peut utiliser un condensateur entre 220 et 470 uF, capable de fonctionner à 35V ou 50V, mais surtout qui puisse fonctionner à 105°C.

Suivant les conseils de Bérenger qui nous a donné ces enceintes, on a également changé la diode D5, de type BAV21.

- C8 : CAP 220uF ELEC LOW-ESR 35V 105°C 3.5x8x20mm

- D5 : DIODE BAV21 SOD-27 : <https://www.nexperia.com/product/BAV21>
